Relatório Final Subprojeto

Susceptibilidade Hidrológica "Restauração Ambiental"

Restauração Ecológica de Áreas Degradadas no Entorno de Cavidades Naturais
na APA Nascentes do Rio Vermelho, GO.

Brasília, 2025

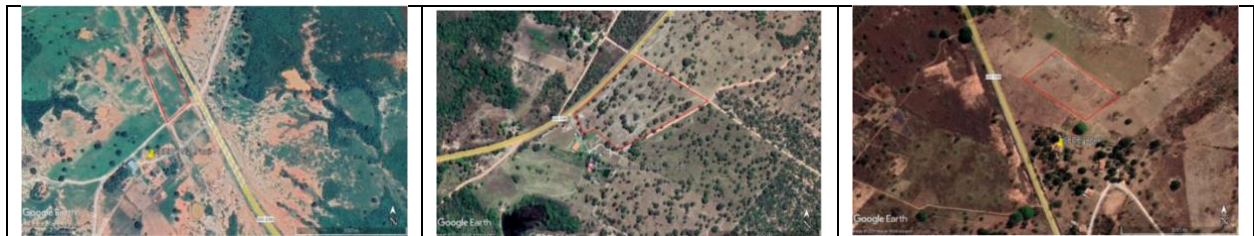
Figura 3: Polígonos previamente selecionados para a implantação de pastagens produtivas em 3 propriedades. Fazenda funil (esquerda), Fazenda Rio Vermelho (centro) e Fazenda Por-do-Sol (direita). Fonte: Tikré.

Um planejamento detalhado de implantação das pastagens ecológicas, a partir das informações de diagnóstico, foi elaborado para cada uma das propriedades. Para isso foram consideradas: as características ambientais, o rebanho e a meta de produtividade de cada área. O planejamento de cada área previa: necessidade de adubação, plantio de gramíneas, divisão de piquetes (tamanho e localização), calendário e tempo de permanência do rebanho em cada piquete. Os proprietários receberam o planejamento e os materiais para construir os piquetes além do acompanhamento técnico das pastagens e treinamento. O objetivo final era construir pastagens ecológicas e autossustentáveis sem a necessidade futura de adubação química ou controle de erosão além do manejo sugerido.

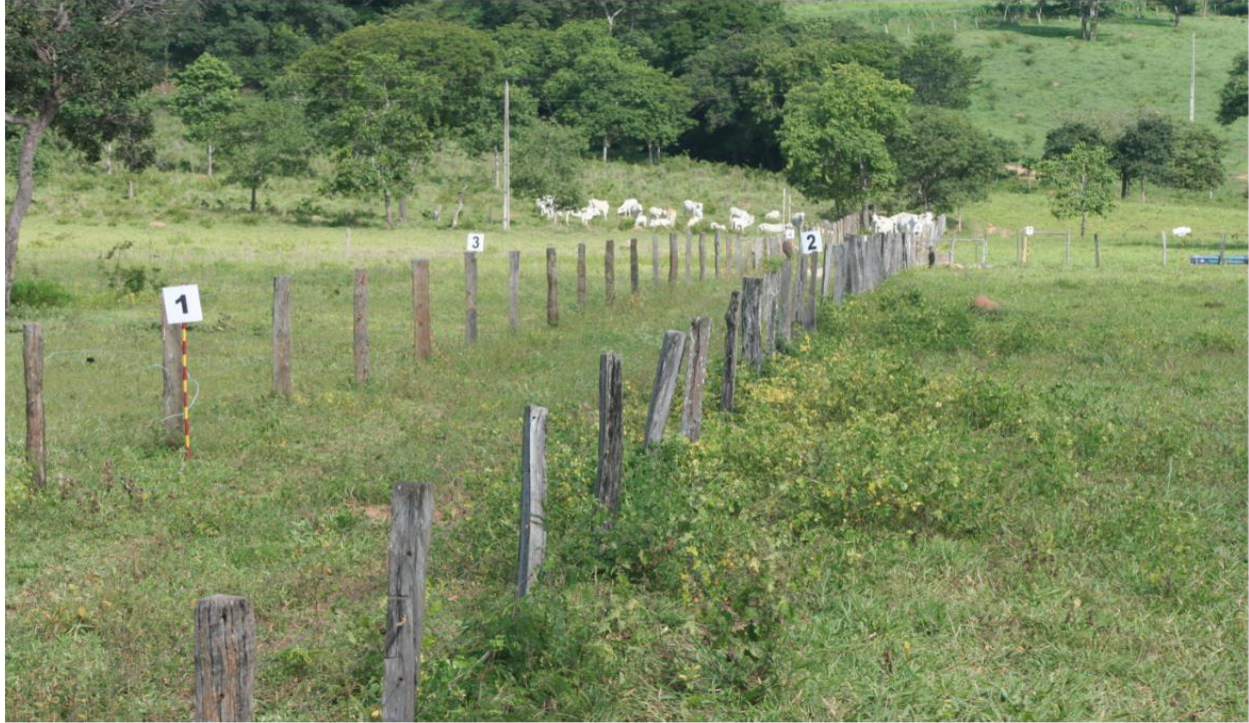
Figura 4: Parte da estrutura da pastagem em piquete na Fazenda Por-do-Sol. Fonte: Tikré.

Durante a implantação do projeto os proprietários enfrentaram algumas dificuldades como a transição com o rebanho ativo em suas terras, falta de disponibilidade de mão de obra qualificada para instalar as cercas e assistência técnica presencial durante a seleção das sementes, adubação do solo, instalação dos piquetes. Apesar disso, ao final do projeto, as propriedades acompanhadas apresentaram fortes tendências de melhoria das pastagens, o que indica que a implantação e manutenção do planejamento elaborado foram um sucesso durante o tempo de acompanhamento.

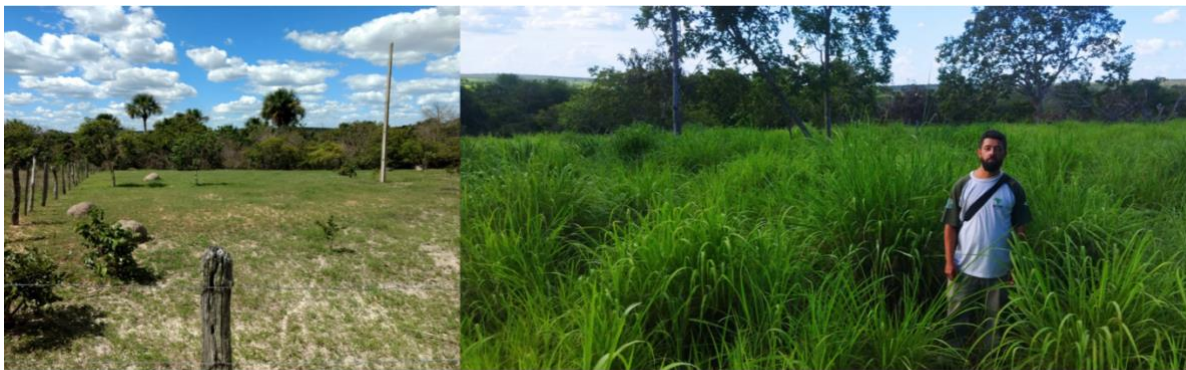
Jan2018

Figura 5: Estado de uma das pastagens antes e depois da implantação do projeto. Fonte: Tikré.

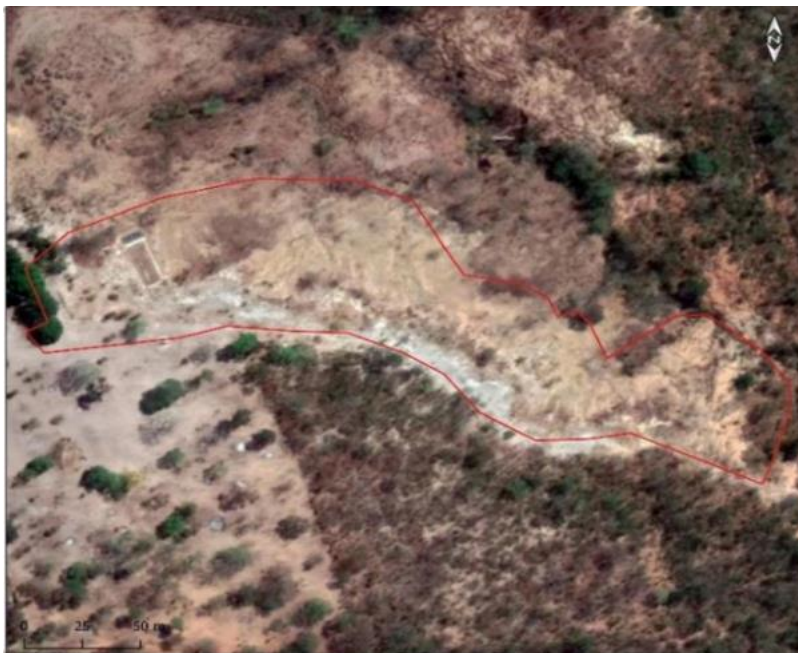
Como parte do projeto também foi realizada a restauração ecológica de 2,2ha de área nativa degradada, na área de amortecimento da caverna Tarimba. A área havia sido degradada por excesso de pastejo e apresentava elevado grau de solo exposto sem vegetação nativa, processos de erosão e ravinamentos. Um projeto de restauração para a área foi então elaborado com o objetivo de auxiliar a regeneração natural e interromper os processos erosivos.

Figura 6: Polígono área de restauração implantada em Mambai/GO.

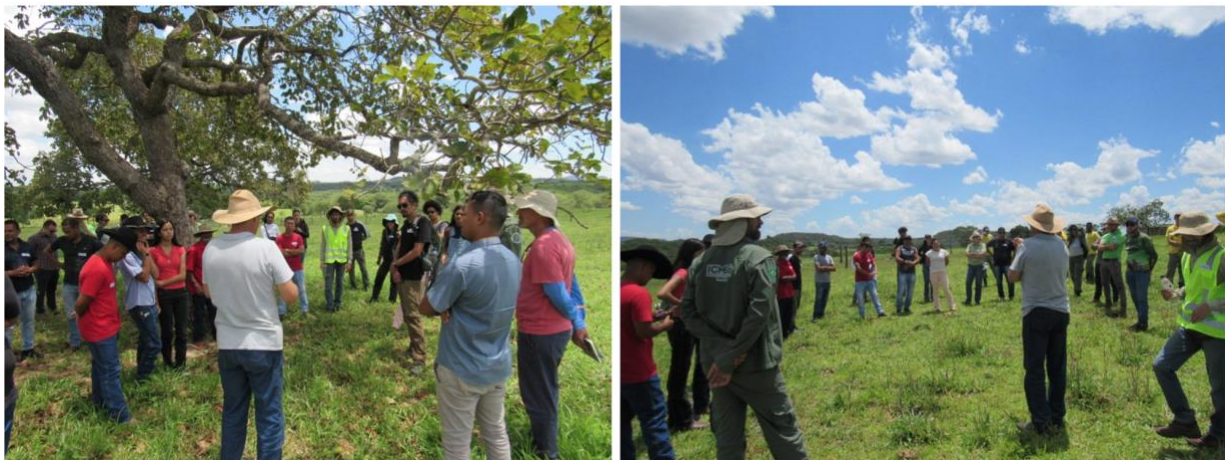
Figura 2: Visita técnica à pastagem de alta produtividade implementada realizada durante o Seminário de inovação produtiva, pastagem rotacional e restauração ecológica do Cerrado realizado em 09/02/2023. Fonte: Tikré.
